ЛИСТ ОЦЕНКИ И ОСМОТРА АВТОМОБИЛЯ

№	АХГ0000960	Дата	29.12.2022
1. ДАННЫЕ ОБ АВТОМОБИЛЕ	№ VIN	JMZER893880108786		
Кол-во владельцев	6	Тип и объём двигателя	2,3 (238 л.с.)	
Марка автомобиля	MAZDA	Трансмисия	Автомат	
Модель	MAZDA CX-7	Тип кузова	Универсал	
Год выпуска	2007	Привод	4WD	
Пробег	91 612	Цвет кузова (ПТС)	КРАСНЫЙ	
Количество ключей	2

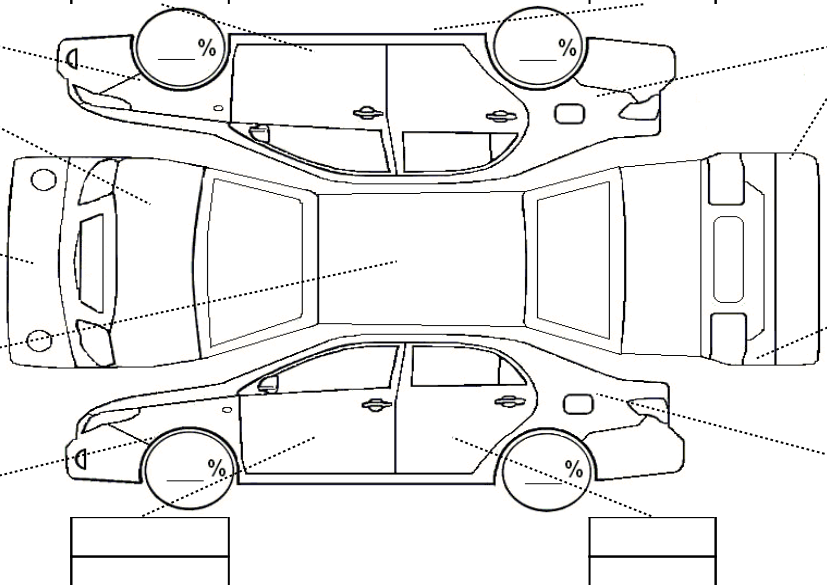
КАПОТ D - коррозия 120

Задний бампер Z - требуется замена
бампер требуется заме		Багажник
КРЫША 250		350
